BAUVORHABEN:
A20/01 BV Ollendorf
Denkmalgeschützter Dreiseitenhof
Angergasse 106 99198 Ollendorf
Gemarkung Ollendorf
Flur 1 Flurstück 68

Denkmalgeschützter Dreiseitenhof

HG Straßenfassade/Süd

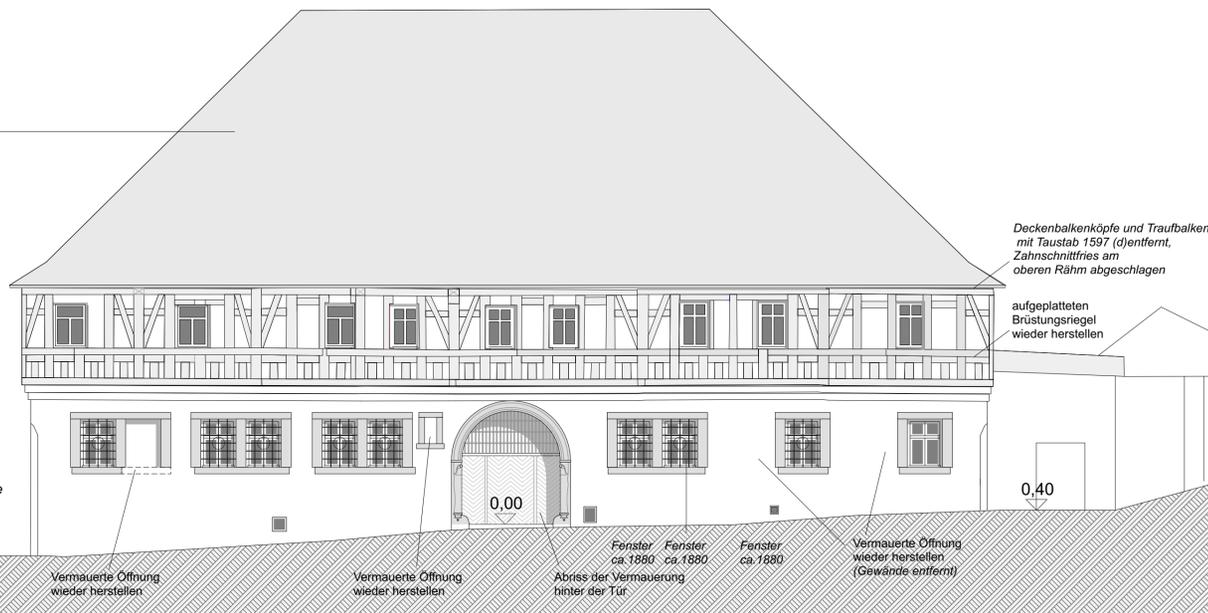
HG Straßenfassade Bestand 1:100

Walmdach, Sparrendach mit liegendem Stuhl, 1717 (d)
Dachdeckung: Doppelfalzziegel 20. Jh.

Vorderbau 1597 (d):

OG: Schmuckfachwerk, 1597 (d)
- Deckenbalkenköpfe und Traufbalken mit Taustab entfernt,
Zahnschnittfries am oberen Rähm abgeschlagen
- paarweise angeordnete Köpfbänder
- aufgeplatteter Brüstungsriegel entfernt
- Brüstungsstiele, thüringer Leiter
- 3 Balken mit Zahnschnittfries,
keine Deckenbalkenköpfe

EG: Kalkbruchsteinmauerwerk,
Gewände und abgeschrägte Ecken aus Sandstein
- 4 Fensteröffnungen vermauert, 2 Fenstergewände entfernt
- Brüstungsgesims abgeschlagen
